嘉兴市塘汇街道社区卫生服务中心  
扩建工程地块土壤污染状况初步调查报告

委托单位：浙江兴汇实业有限公司

编制单位：浙江爱闻格环保科技有限公司

二〇二〇年五月

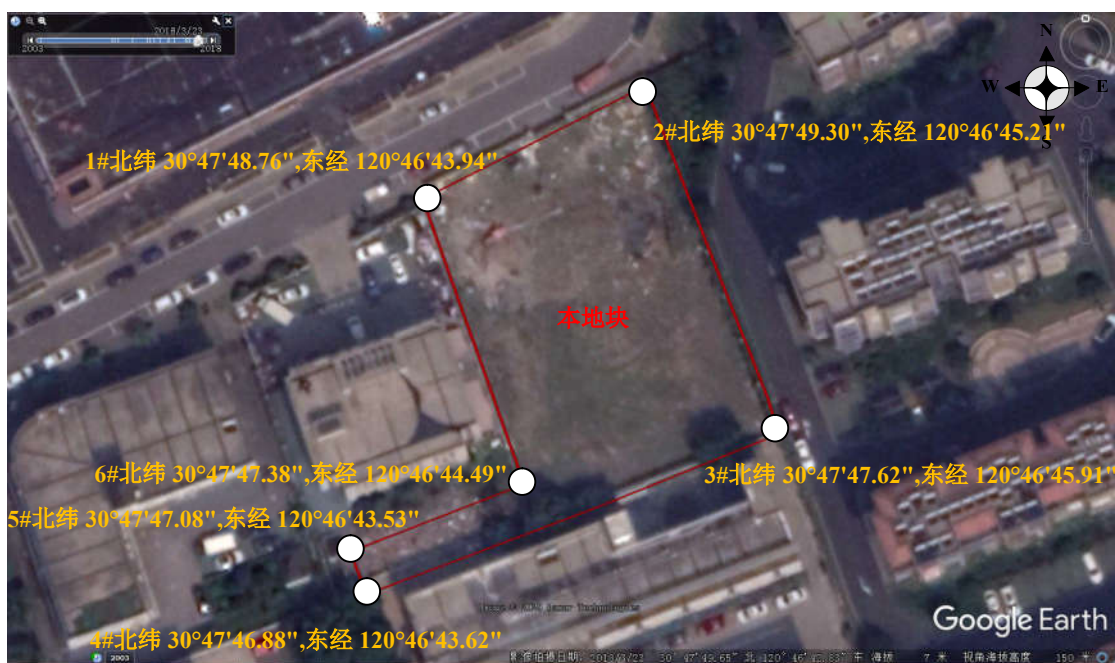
图 2.2-2 初步调查范围图

本次土壤污染状况初步调查的范围为嘉兴经济技术开发区范围内，东至新禾小区（南区），南至塘汇卫生院用地，西至塘汇广播电视站，北至道路，（地块中心经纬度为：东经 120°46'44.93"，北纬 30°47'48.23"），占地面积 2211.77m<sup>2</sup>。拐点坐标表 2.2-1。调查范围详见图 2.2-2。地块红线图详见图 2.2-3。

注：○为拐点。

本次土壤污染状况初步调查监测范围如图 2.2-2 所示。监测介质为场地土壤和浅层地下水。

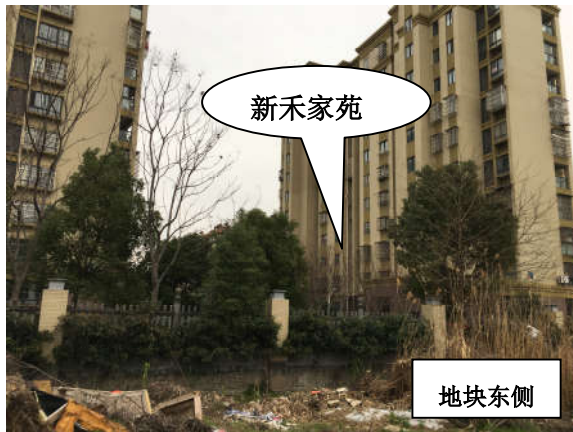
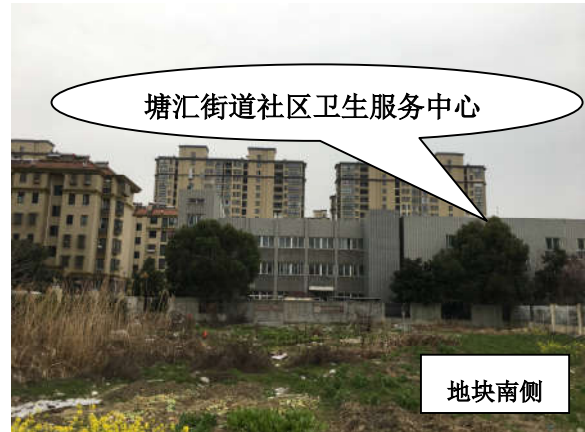
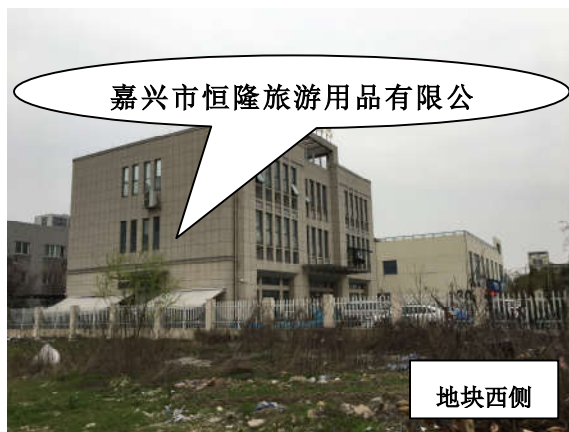
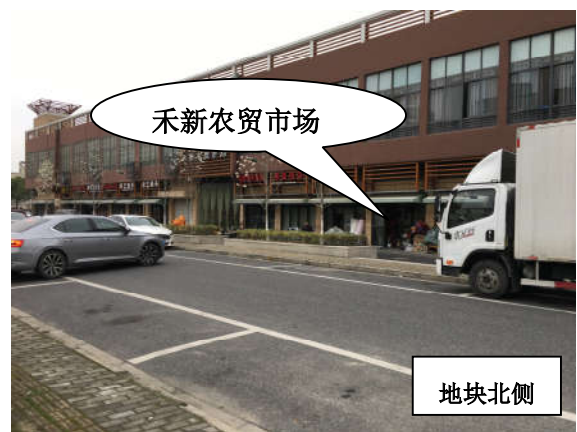
图 3-1 地块周围照片

基地地块进行了现场踏勘，现场踏勘期间，场地内均为农地。场地周围照片见图3-1。

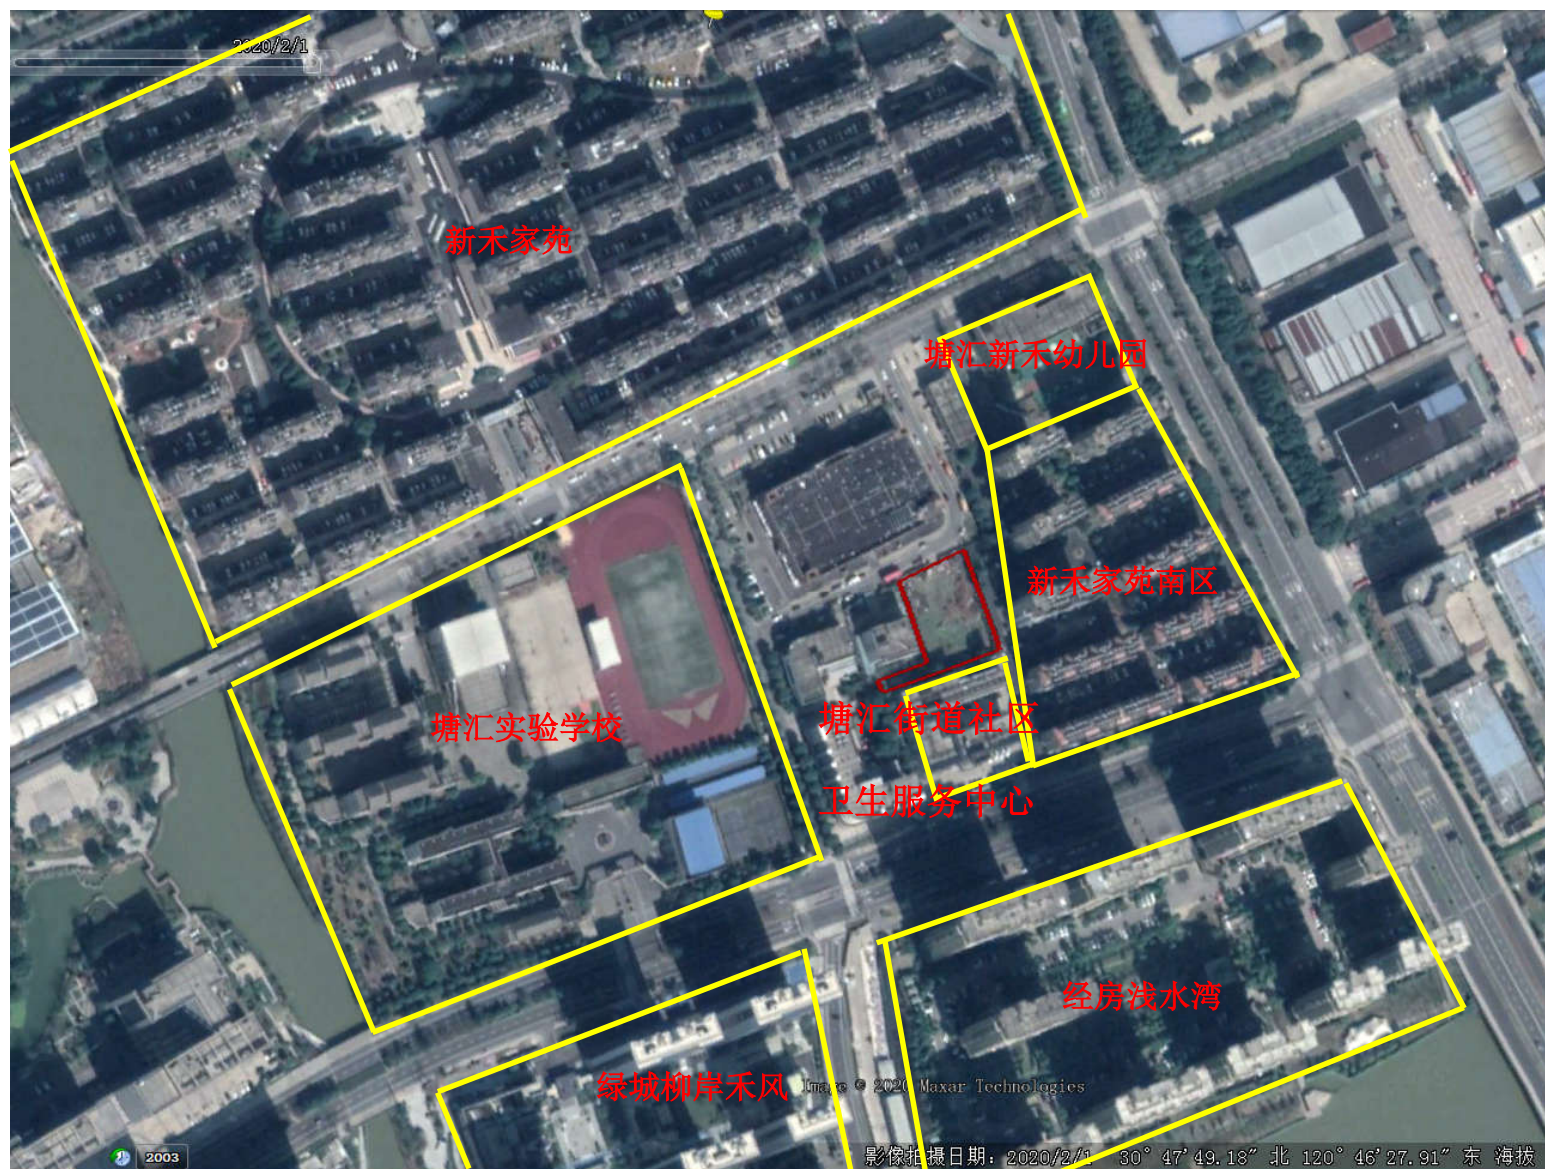
图 3.2-2 场地周边敏感目标示意图  
- 21 -

场地周边敏感目标主要为周边小区、学校、河流等。场地东侧为新禾家苑；场地南侧为塘汇街道社区卫生服务中心；场地西侧为嘉兴市恒隆旅游用品有限公司；场地北侧为小路，路以北为禾新农贸市场。

各敏感目标名称、规模、与场地的位置关系等如表 3.2-1 所示,具体分布如图 3.2-2 所示。

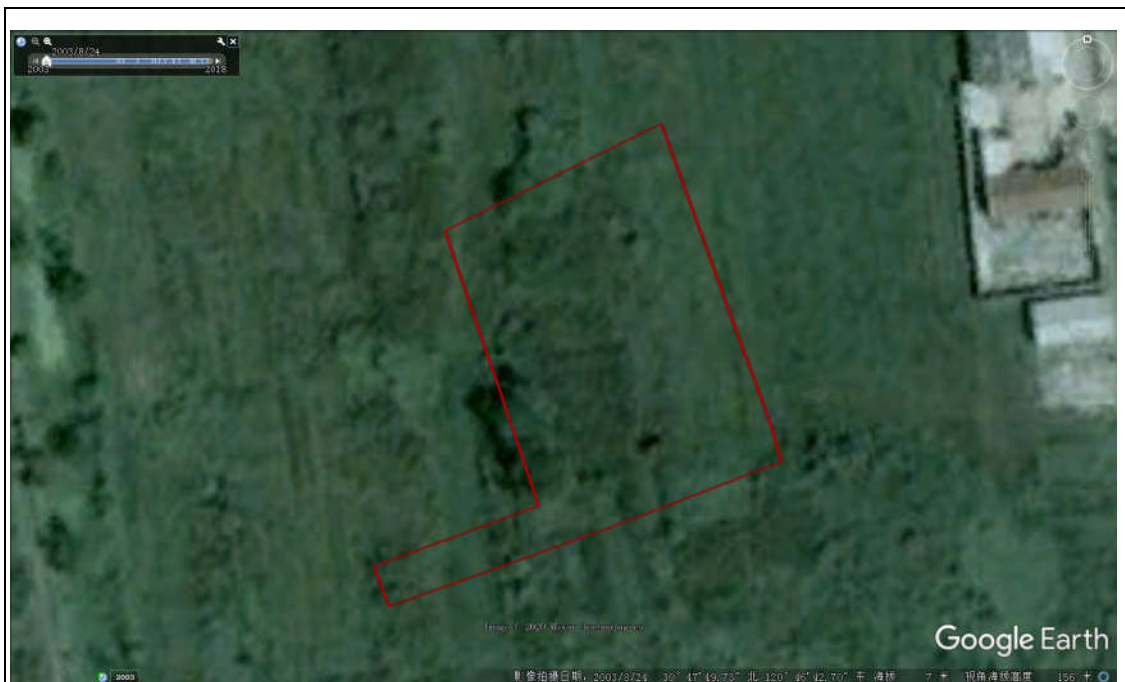
图 3.3-1 场地历史用地情况图（2003 年 8 月影像地图）

根据谷歌地图中 2003 年 8 月影像图，结合人员访谈情况，场地内均为农田。

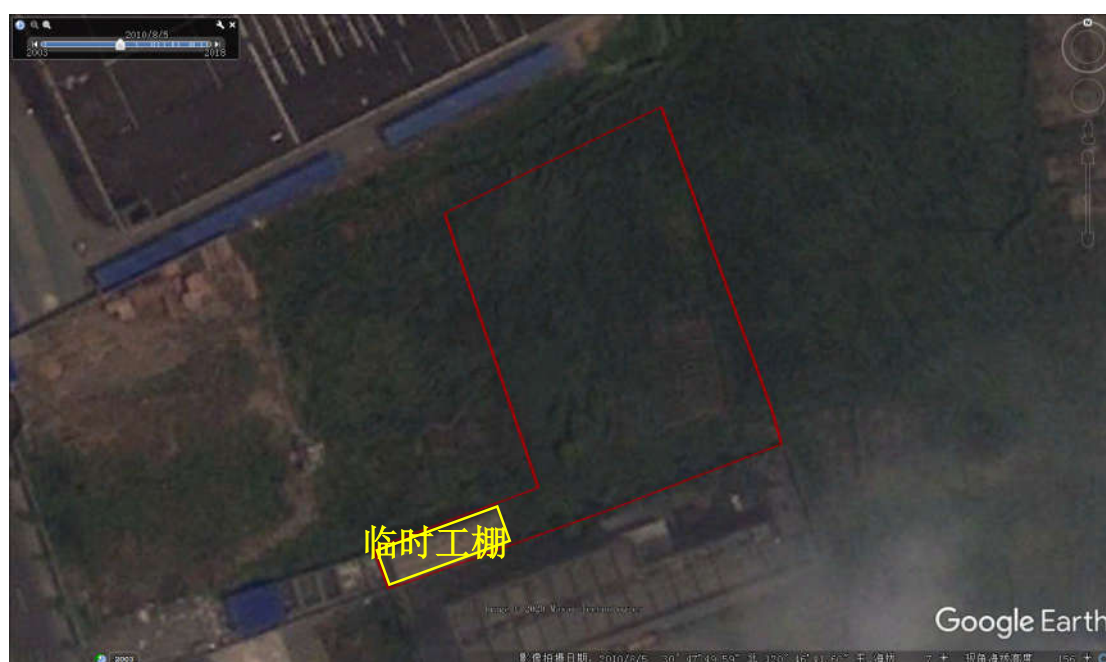
图 3.3-2 场地历史用地情况图（2010 年 8 月影像地图）

根据谷歌地图中 2010 年 8 月影像图，结合人员访谈情况，地块西南侧存在一临时建筑（为塘汇街道社区卫生服务中心的辅助用房，作为开水房、设备仓库），其余均为农田。

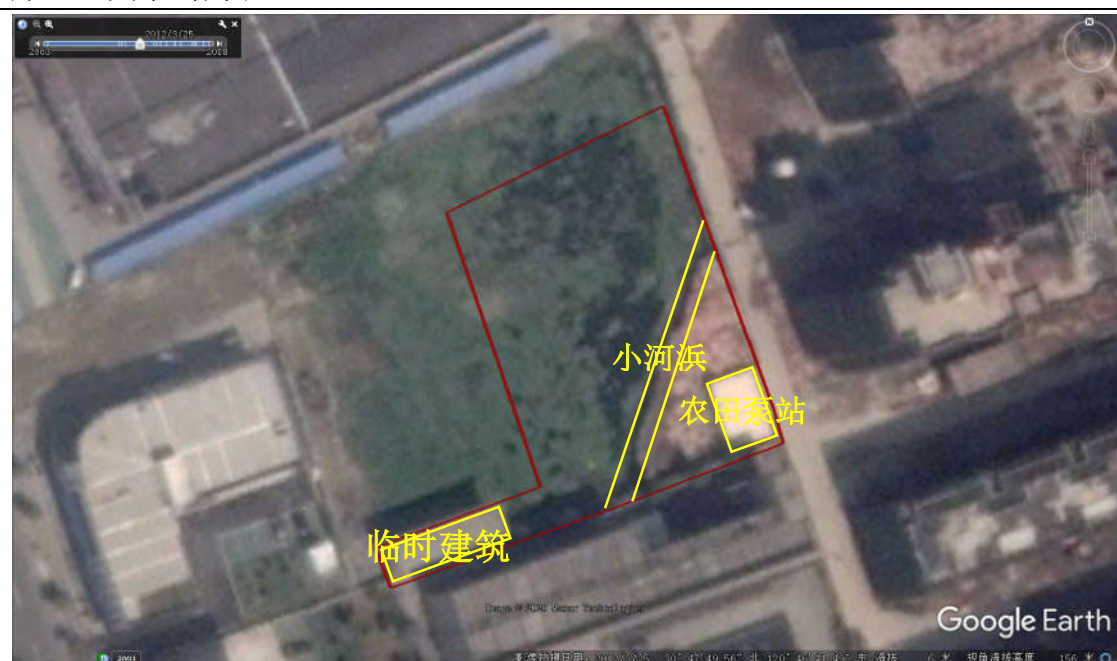
图 3.3-3 场地历史用地情况图（2012 年 3 月影像地图）

根据谷歌地图 2012 年 3 月影像图，结合人员访谈情况，地块西南侧存在一临时建筑（为塘汇街道社区卫生服务中心的辅助用房，作为开水房、设备仓库），地块东南侧有一条小河浜及农田泵站，其他均为农地。

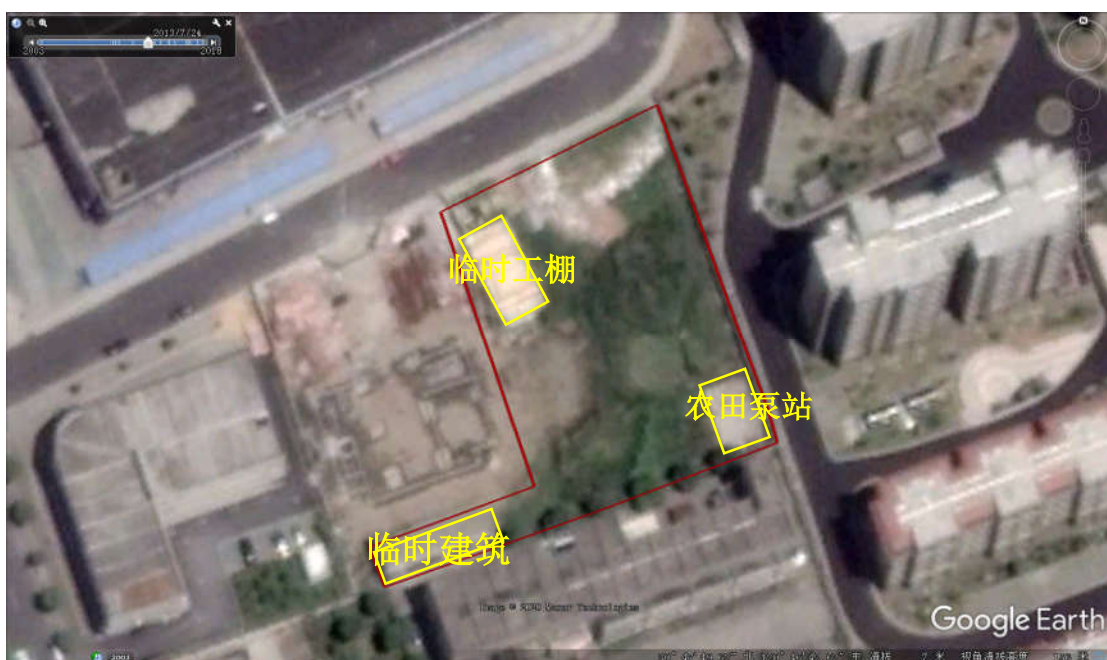
图 3.3-4 场地历史用地情况图（2013 年 7 月影像地图）

根据谷歌地图 2013 年 7 月影像图，结合人员访谈情况，地块西南侧存在一临时建筑（为塘汇街道社区卫生服务中心的辅助用房，作为开水房、设备仓库），

地块东南侧小河浜已被填平(采用东侧小区挖土填埋), 农田泵站已拆除, 地块西北侧存在一临时建筑(为西侧塘汇广播电视站建造之初所用的工棚), 其他均为农地。

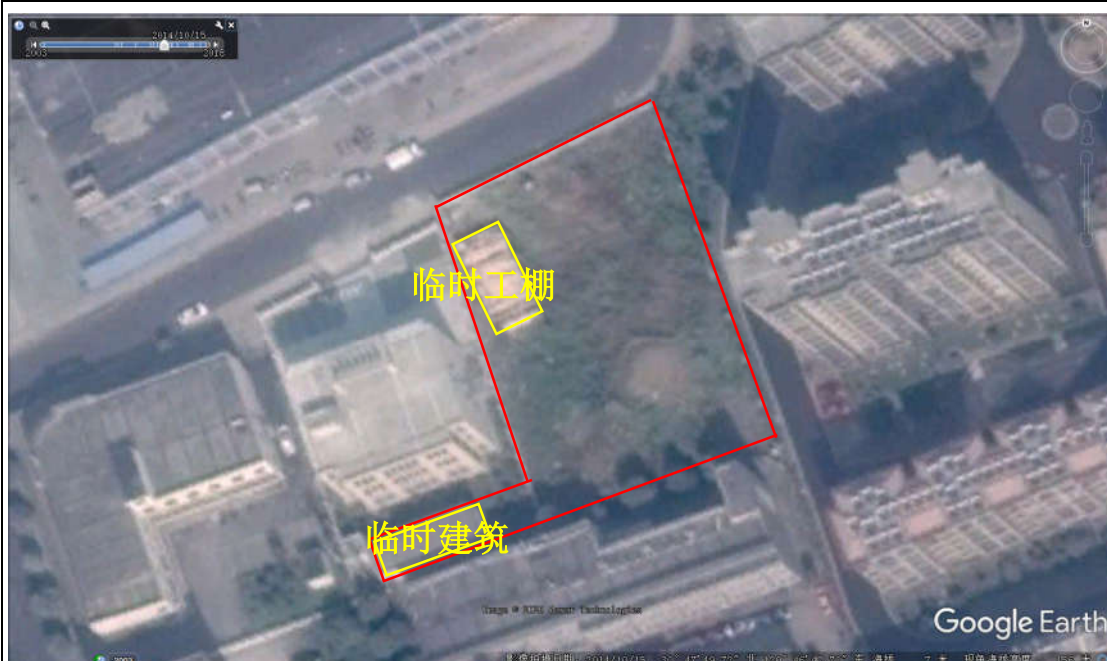
图 3.3-5 场地历史用地情况图(2014 年 10 月影像地图)

根据谷歌地图 2014 年 10 月影像图, 结合人员访谈情况, 地块西南侧存在一临时建筑(为塘汇街道社区卫生服务中心的辅助用房, 作为开水房、设备仓库), 地块西北侧存在一临时建筑(为西侧塘汇广播电视站建造之初所用的工棚), 其他均为农地。

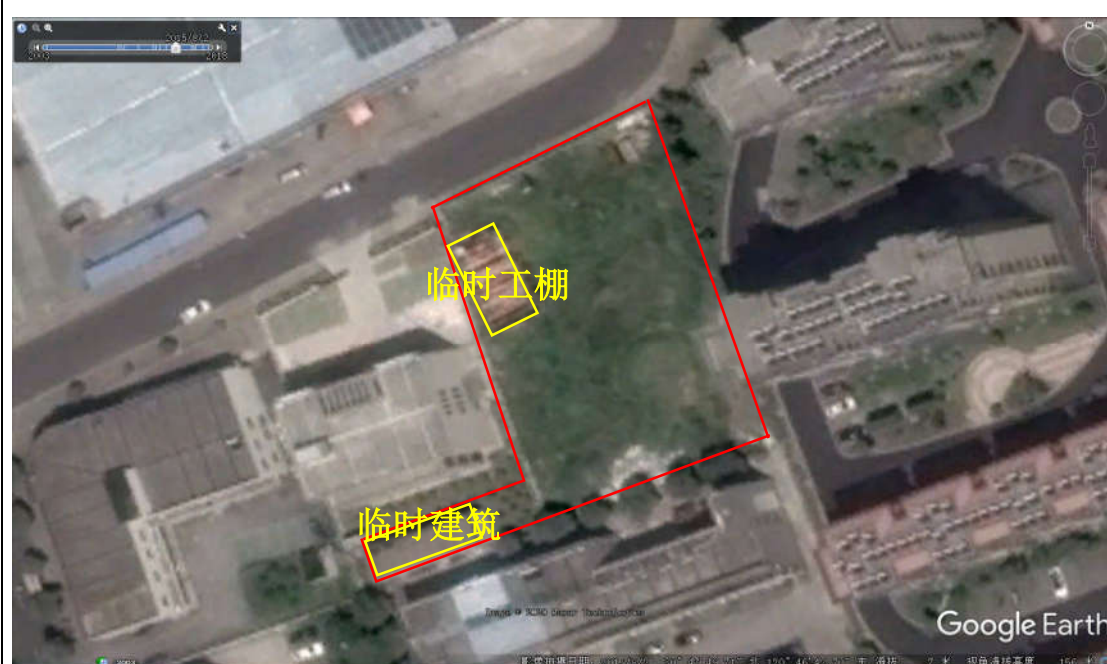
图 3.3-6 场地历史用地情况图(2015 年 8 月影像地图)

根据谷歌地图 2015 年 8 月影像图，结合人员访谈情况，地块西南侧存在一临时建筑（为塘汇街道社区卫生服务中心的辅助用房，作为开水房、设备仓库），地块西北侧存在一临时建筑（为西侧塘汇广播电视站建造之初所用的工棚），其他均为农地。

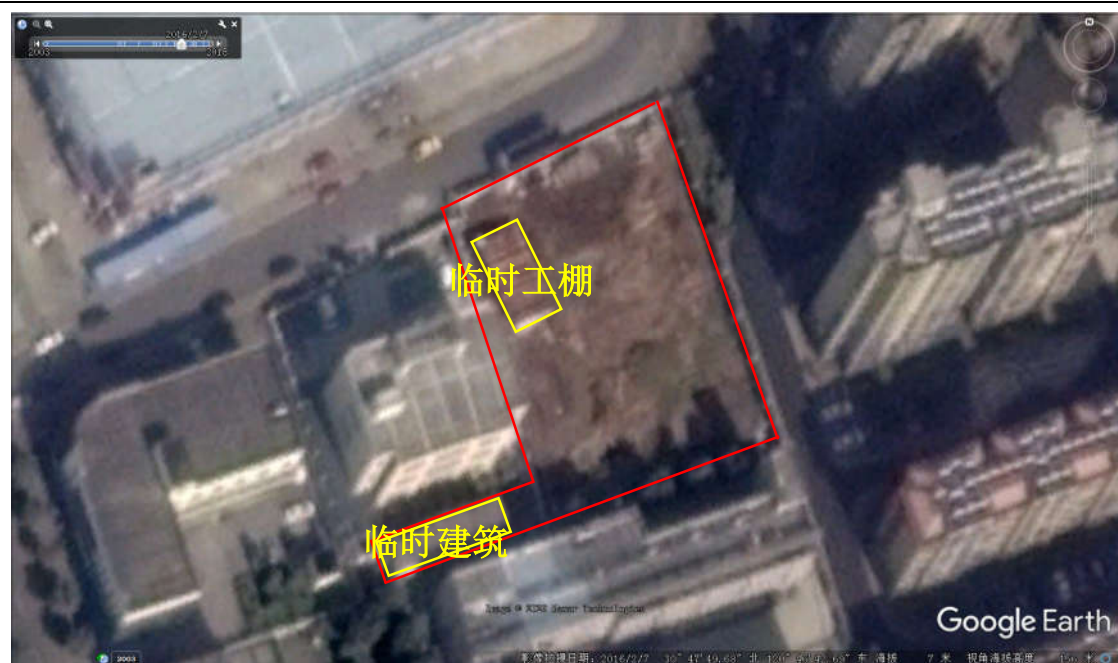
图 3.3-7 场地历史用地情况图（2016 年 2 月影像地图）

根据谷歌地图 2016 年 2 月影像图，结合人员访谈情况，地块西南侧存在一临时建筑（为塘汇街道社区卫生服务中心的辅助用房，作为开水房、设备仓库），地块西北侧存在一临时建筑（为西侧塘汇广播电视站建造之初所用的工棚），其他均为农地。

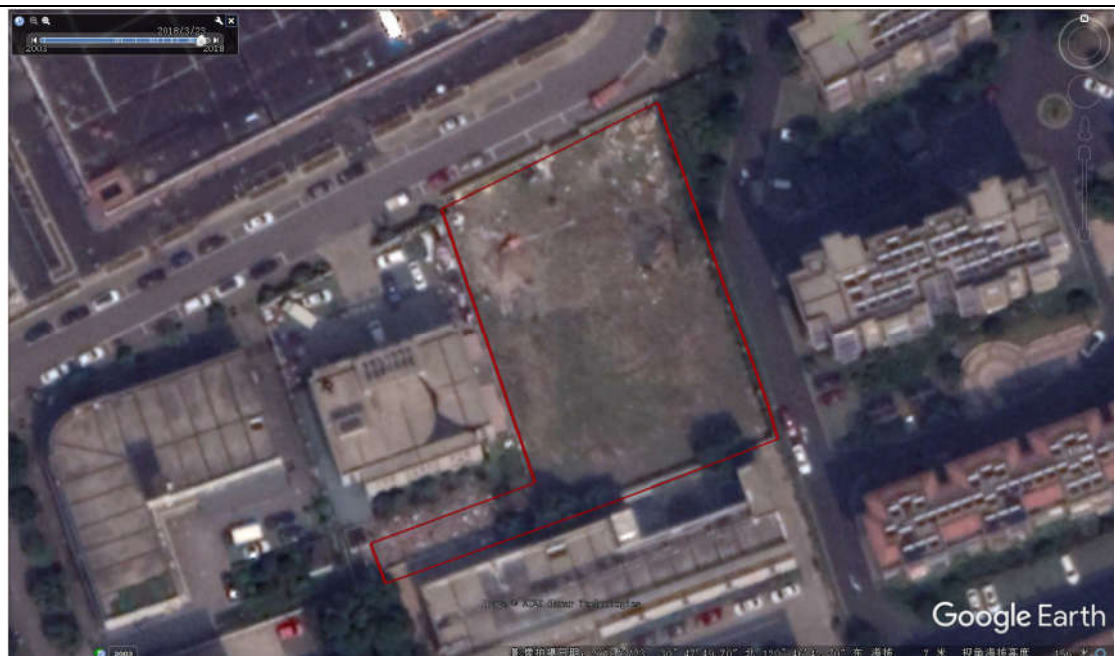
图 3.3-9 场地历史用地情况图（2018 年 3 月影像地图）

根据谷歌地图 2018 年 3 月影像图，结合人员访谈情况，地块西南侧、西北侧临时建筑已拆除，其他均为农地。

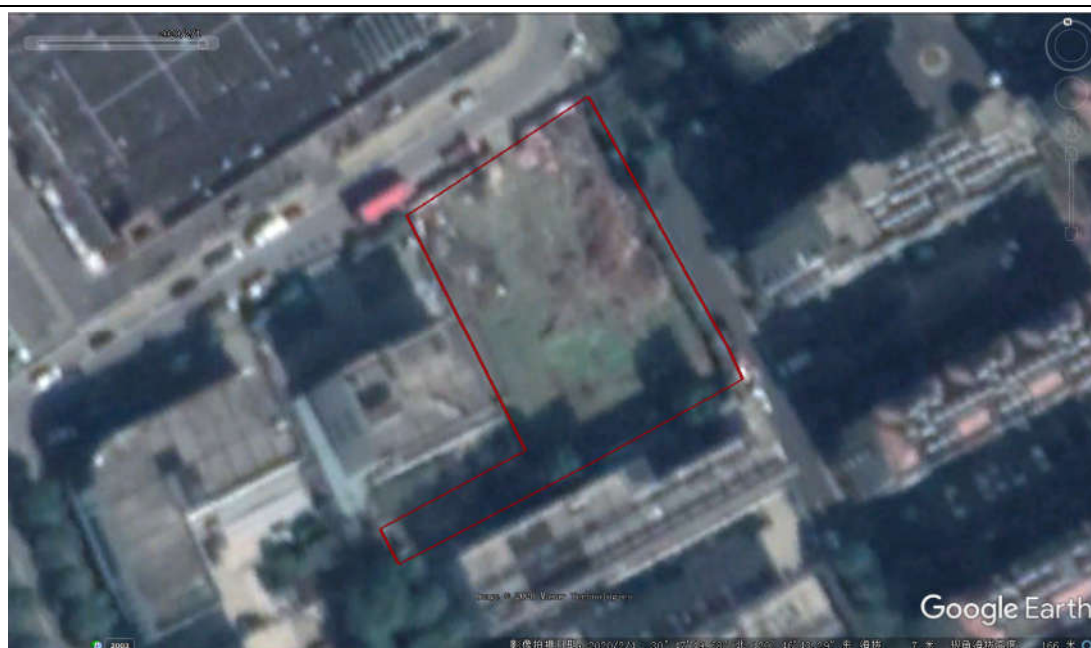
图 3.3-10 场地历史用地情况图（2020 年 2 月影像地图）

根据谷歌地图 2020 年 2 月影像图，结合人员访谈情况，地内均为农地。

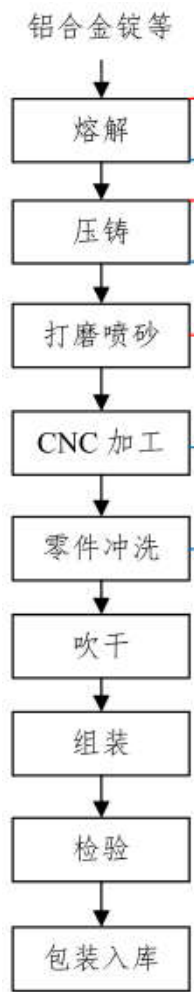
图 3.3-13 生产工艺流程

日新金属（嘉兴）有限公司位于本地块东侧，距本地块约 320 米，成立于 2004 年，主要生产销售汽车用压铸配件、CNC 零配件、喷塑机床零部件。主要生产工艺见下图，涉及土壤的主要污染物为挥发性有机物、半挥发性有机物、重金属（砷、汞、铬、铜、镍、铅等）、石油烃。

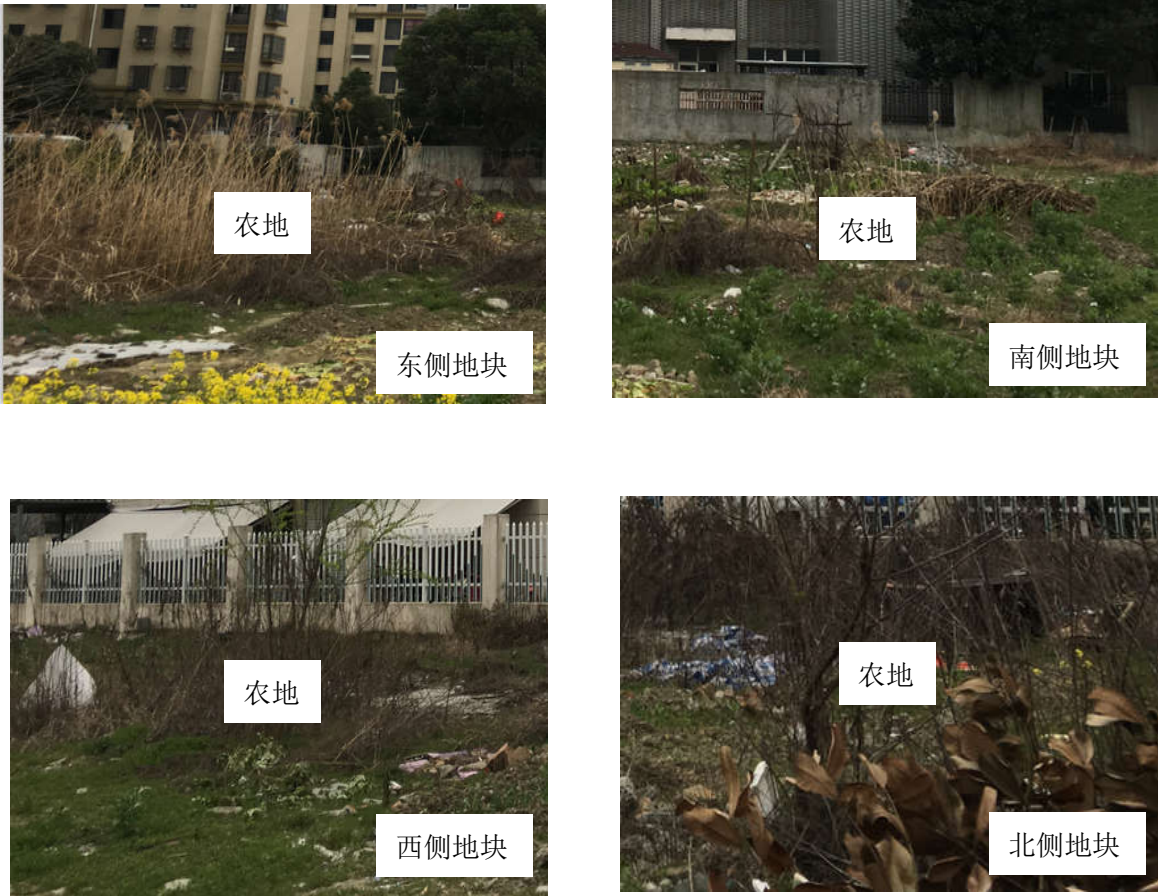
图 3.3-13 场地现状照片

根据现场勘查，目前场地内均为农田。

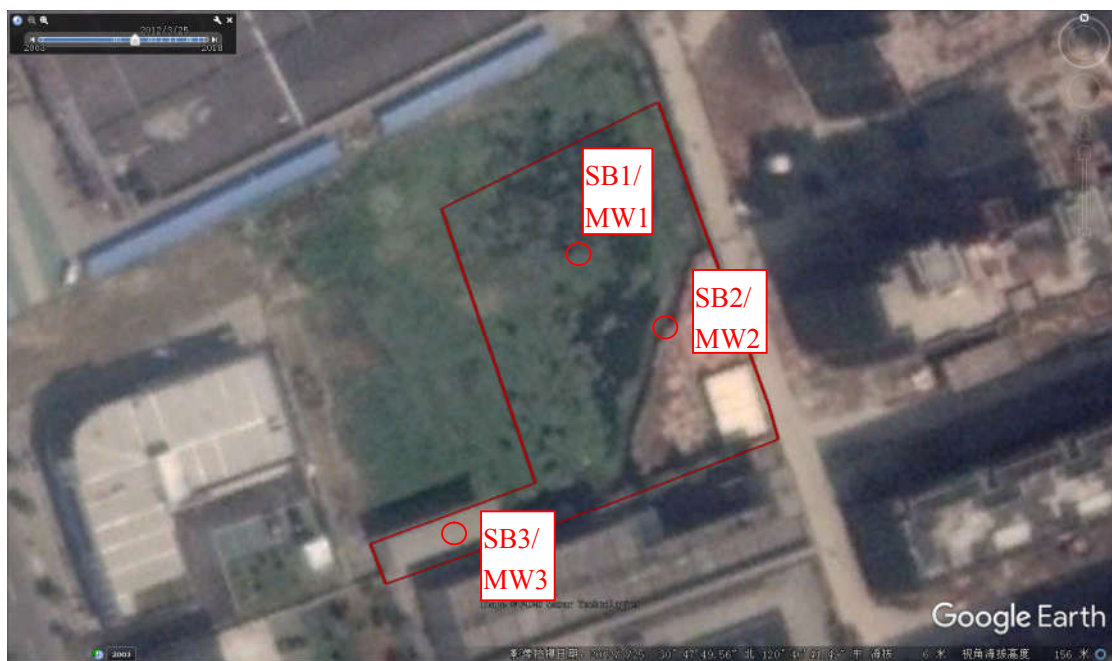
图 4.1-1 初步调查监测方案布点图（历史）

初步调查监测方案布点图(历史)如图 4.1-1 所示, 初步调查监测方案布点图(现状)如图 4.1-2 所示。

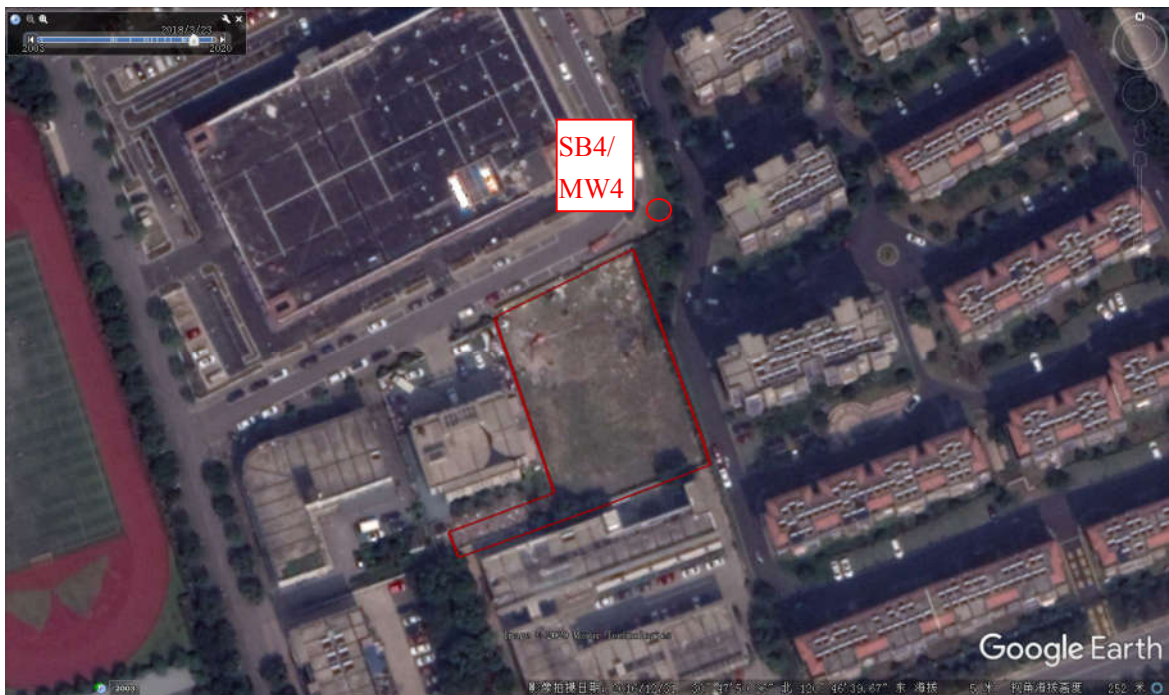
图 4.1-3 对照点与地块关系图

| 点位编号 | 点位现场描述与选取依据 | 经纬度 |
|---|---|---|
| ④ SB4 | 对照点; (土壤监测点④SB4, 位于本地块东北侧, 距离 30m, 历史和现状均为农田, 可作为对照点) | 北纬30°47'49.74", 东经120°46'45.45" |
